OVALAMA İLE DİŞ AÇMA İŞLEMİ SIRASINDA YAĞ KULLANIMININ DİŞ PROFİLLERİ ÜZERİNDEKİ ETKİSİNİN İNCELENMESİ

¹DİTAŞ Doğan Yedek Parça İmalat ve Teknik A.Ş., Ar-Ge Merkezi, 51000, Niğde, Türkiye,
(ORCID: 0000-0002-9623-5239)

INVESTIGATION OF THE EFFECT OF LUBRICANT USE ON GEAR PROFILES DURING THE GEAR HOBBLING PROCESS

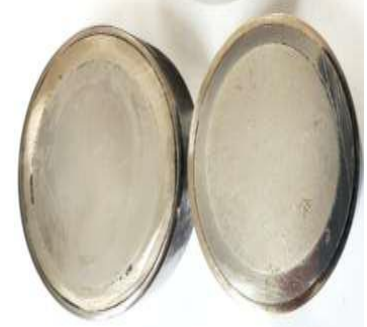
(c) Kullanım ömrü sonrasında hasara uğramış rot

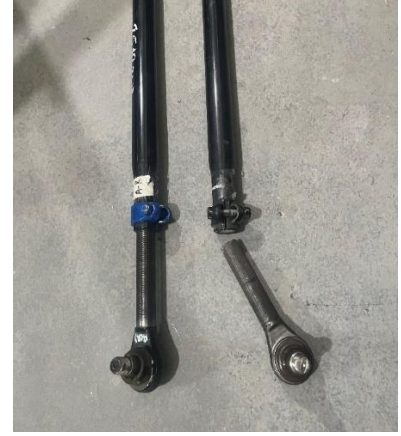
(b) Yorulma testi sonucu kırılan yağsız diş açılan rot başı gövdesi ve kırılmayan yağlı gövdeli rot başı gövdesi

Yağsız diş açılan gövdelerde tespit edilen mikro çatlakların kullanım sırasındaki davranışını simüle etmek için, ilgili numune, yağlı diş açılan başka bir numune ile birlikte karşılaştırmalı yorulma testine tabi tutulmuştur (Bkz. Şekil 4). İki numuneye de 5Hz'de +40 kN /- 40 kN kuvvetle basma, çekme testi uygulanmıştır. Ovalama operasyonunda yağ kullanılan dişe sahip rot başı gövdesinde 1.000.000 çevrim boyunca bir hasar tespit edilmemiş ve bu noktada test durdurulmuştur. Yağsız metotla diş açılan rot başı gövdesi ise 181.351 çevrim sonra şaft bölgesinden kırılmıştır.

Bu durum ovalama ile diş açma işlemi sırasında yağ kullanımının yeterli ve doğru yapılmasının önemini ortaya koymuş olup, yeterli ve doğru yapılmadığı durumda rot başı ömrünün olumsuz etkilenebileceğini göstermiştir

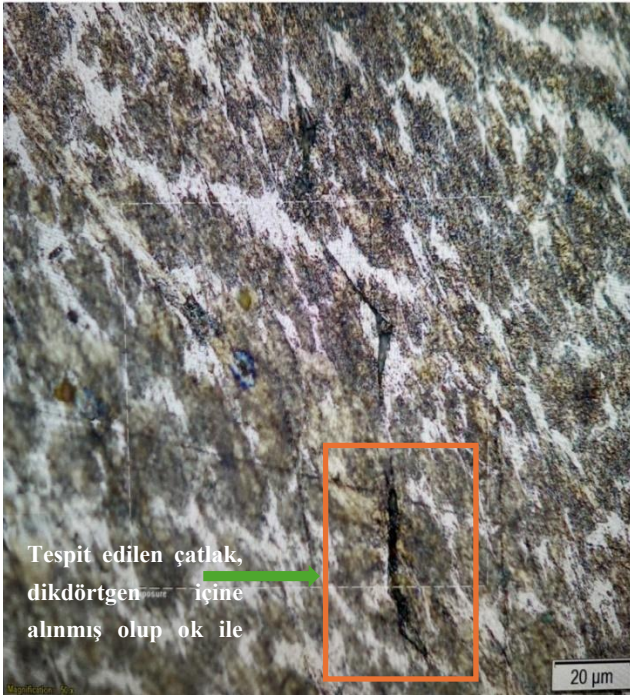
(a) Yağsız üretilen ve kullanılmamış rot başının şaftının diş dibinde tespit edilen çatlak

İncelenen çelik gövdelerin mikroyapısı, ferrit ve perlit fazlarından oluşan bir yapıya sahip olduğu görülmektedir (OM). Yağsız ovalama yöntemi ile dış açılmış bir rot başı gövdesinin mikroyapı analizinde, 50X büyütme ile gerçekleştirilen incelemede mikro çatlak oluşumu gözlemlenmiştir. Tespit edilen çatlakların dış dibinden

malzemenin çekirdeğine ilerlemesi malzeme yorulması sonrası ilerleyerek rot başı gövdesinde hasar oluşumuna sebep olabilecektir. Yağlı üretim senaryosunda ise, aynı bölgeden alınan mikroyapı kesitinde herhangi bir çatlak oluşumu gözlemlenmemiştir.

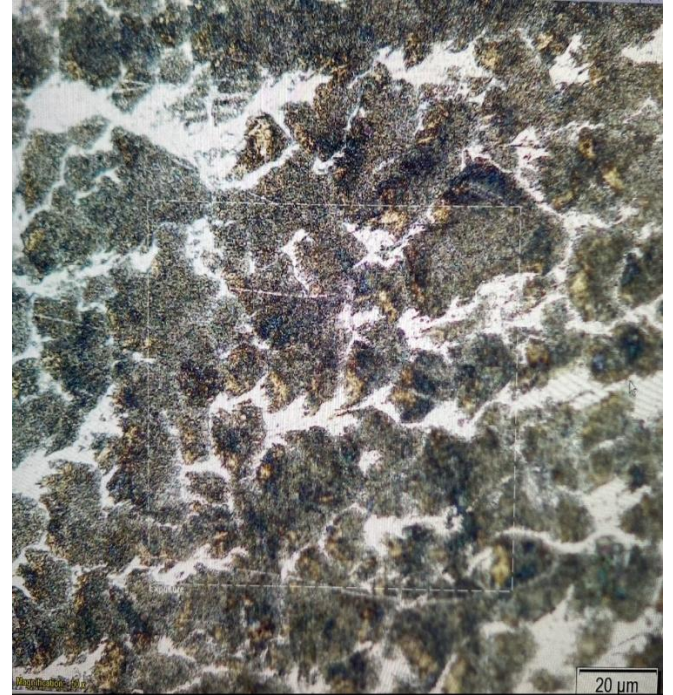
(b) Yağlı üretilen ve kullanılmamış rot başının şaftının diş dibinden alınmış görüntü. Çatlak yok.

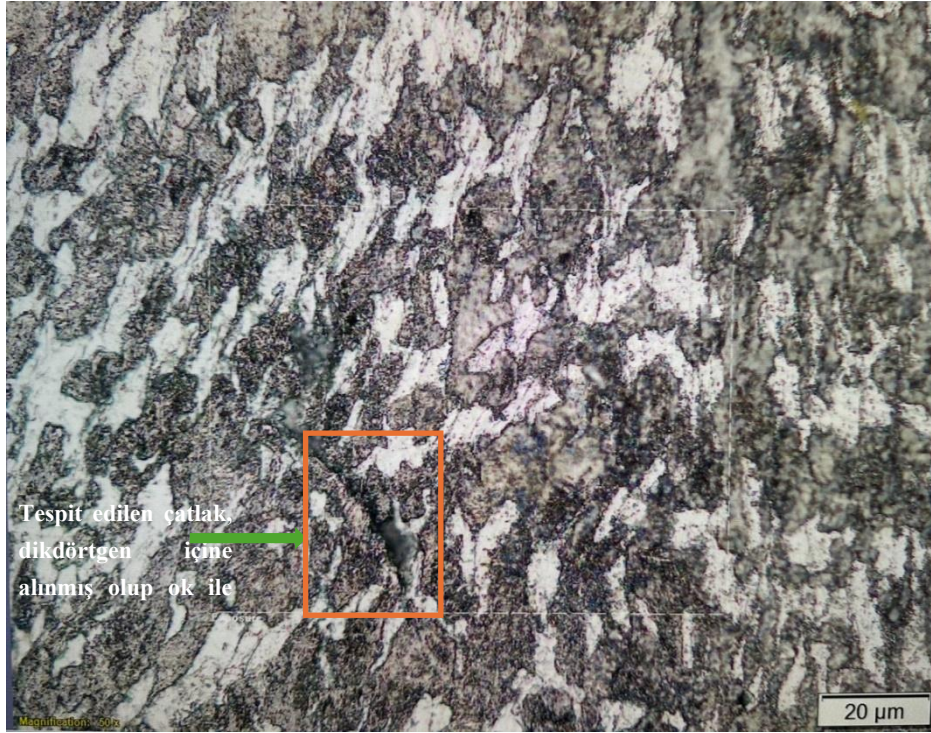
Şekil 6. Yağsız haddelenmiş ve kullanım sırasında şaftı kırılmış rot başının şaftı üstünde başka bölgesinin dış dibinde tespit edilen çatlak

Kullanım ömrünü tamamlamış ve hasar görmüş rot parçasına ait optik mikroskop incelemesi de yapılmıştır. Yağsız üretim koşullarında dış açılmış gövdeden alınan kesitte çatlakların özellikle dış dibi bölgesinden başladığı ve matriks boyunca ilerlediği gözlemlenmiştir. Görselde yapının mikroyapı sürekliliğini kaybettiği, çatlak oluşumun

yoğunlaştığı bölgede deformasyon izlerinin arttığı dikkat çekmektedir. Kullanım ömrünün sonunda parça gövdenin şaft bölgesinden kırılmıştır. Bu tür yapısal bozulmaların, parça ömrü ve yorulma dayanımı açısından ciddi riskler oluşturduğu da bu şekilde gözlemlenmiştir.
